Prüfbericht 2008 S1

nach DIN 1076

Bauwerksname **B216 km 49,621 über Wl. Jeetzell-Kanal**
 Teilbauwerksname **--**
 Kreis **Lüchow-Dannenberg**
 Ort **Dannenberg - Lüggau**
 Bauwerksrichtung **Lüneburg - Dannenberg**

Bauwerksart **Plattenbrücke**
 Tragfähigkeit **60 nach DIN 1072**
 Baujahr **1955**

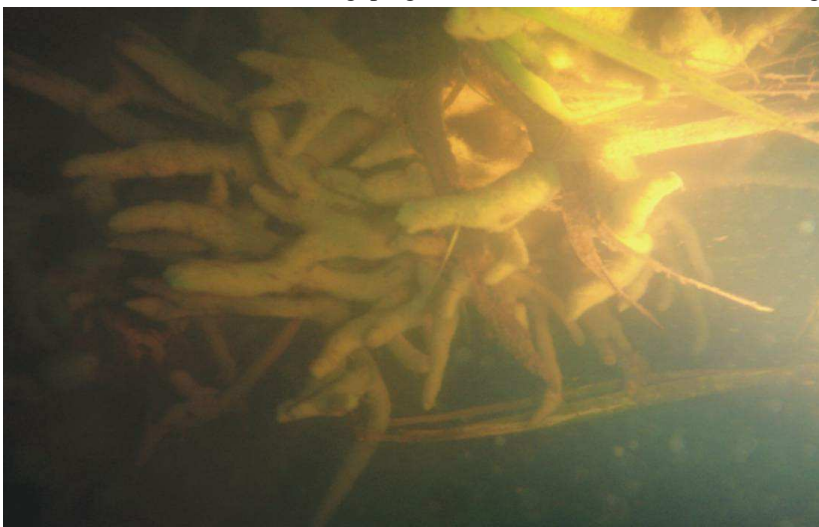
- [37] Pfeilerfuß, Pfeiler als Vollquerschnitt, Oberfläche des Betons, bereichsweise, bewachsen, vorne und hinten am Bauwerk, stellenweise ausgeprägter Bewuchs durch weichkorallenartige Unterwasserpflanzen 0 0 1

KORALLENARTIGER BEWUCHS AN DEN PFEILERN

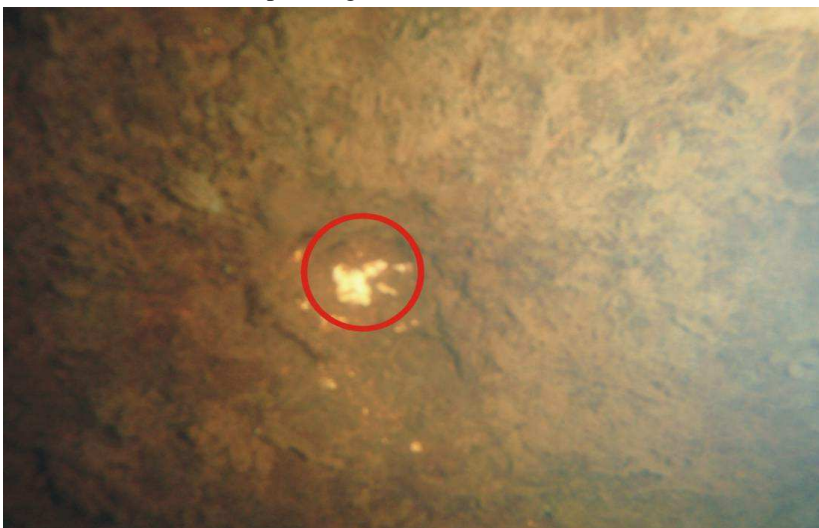
- [38] Pfeilerfuß, Pfeiler als Vollquerschnitt, Beton, eine Stelle, abgeplatzt, 2-ter Pfeiler/Stütze, Mitte quer, $D \leq 5$ cm, $T \leq 2$ cm, Betonabplatzung mit Kalkeinschluss, 80 cm unterhalb Wasseroberfläche, Pfeilerrückseite 0 0 1

BETONABPLATZUNG MIT KALKEINSCHLUSS

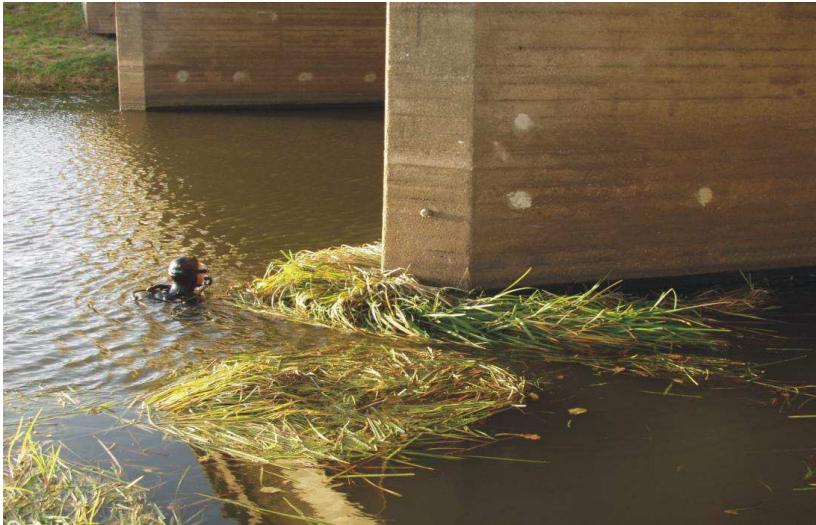
- [39] Durchflussquerschnitt unter der Brücke, bereichsweise, Treibgutansammlung, 2-ter Pfeiler/Stütze, Wasserwechselzone, Stirnseite rechts, Ansammlung auch im Böschungsbereich Widerlager hinten, siehe Schadenfoto auf nachfolgender Seite 0 0 1

TREIBGUTANSAMMLUNG STIRNSEITE PFEILER

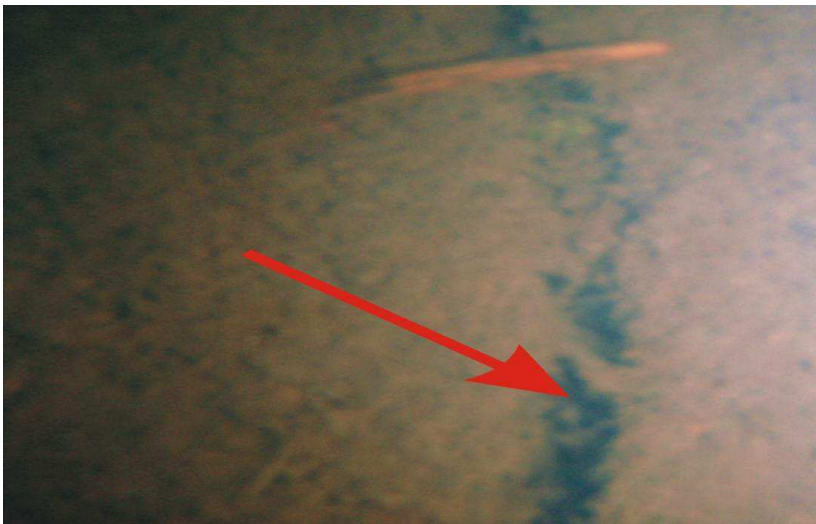
- [40] Sohl- und Böschungsbefestigung unter der Brücke, Beton, ein Stück, Längsrisse, Widerlager vorn, 1,00 m vom linken Bauteilrand, $B \leq 3$ cm, mit Verzweigungen und Ausbrüchen, oberhalb des Wasserspiegels fortsetzend 0 0 2

LÄNGSRIS MIT AUSBRÜCHEN BÖSCHUNG WL VORN

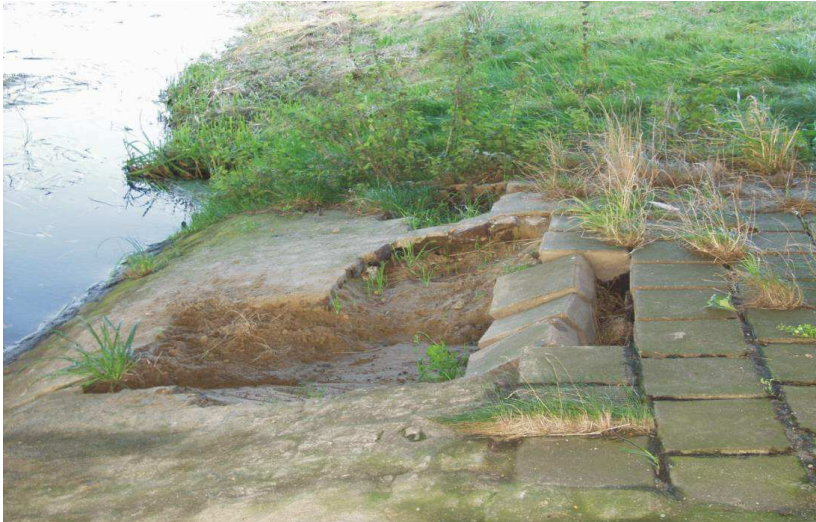
- [42] Sohl- und Böschungsbefestigung unter der Brücke, Stein, eine Stelle, Wasserauskoklung/-ausspülung, Fläche: 2,00 m², Widerlager hinten, 2,00 m vom linken Bauteilrand, Wasserwechselzone, teilweise Absackung, zum Zeitpunkt der Prüfung lag der Schaden 0,5-1 m oberhalb des Wasserspiegels 1 0 2

AUSSPÜLUNG UND ABSACKUNG BÖSCHUNGSBEREICH

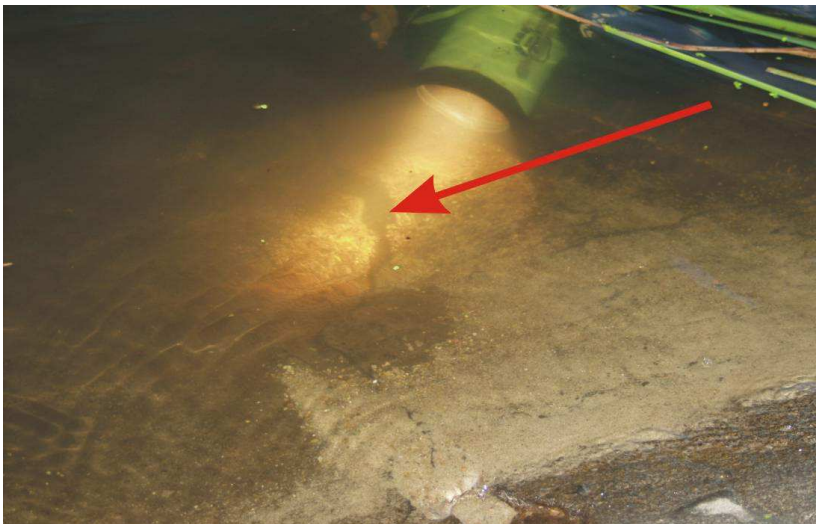
- [43] Sohl- und Böschungsbefestigung unter der Brücke, Beton, ein Stück, Schrägrisse, Widerlager hinten, Mitte quer, $B \leq 3$ cm, $L = 1$ m im Unterwasserbereich, oberhalb des Wasserspiegels weiter fortsetzend 0 0 2

SCHRÄGRIB MIT AUSBRÜCHEN WL HINTEN

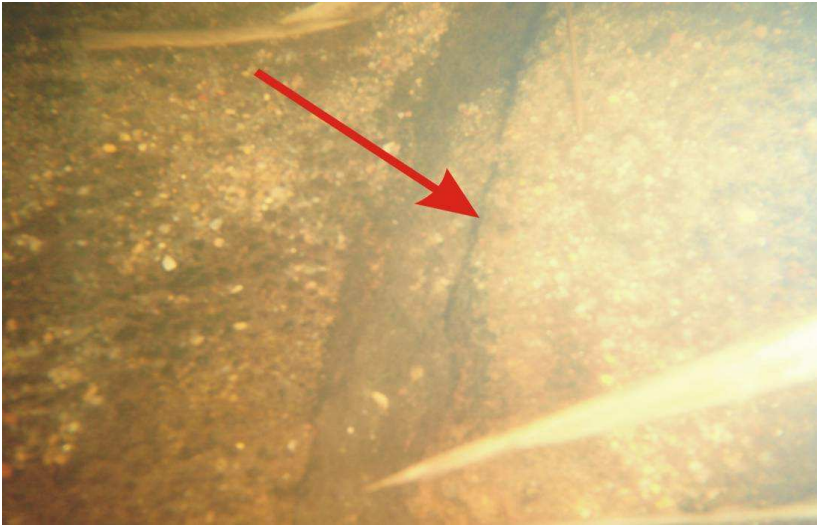
- [44] Sohl- und Böschungsbefestigung unter der Brücke, Beton, ein Stück, Längsrisse, Widerlager hinten, 2,00 m vom linken Bauteilrand, $B \leq 3$ cm, $L = 1$ m im Unterwasserbereich, oberhalb des Wasserspiegels weiter fortsetzend, siehe Schadenfoto auf nachfolgender Seite 0 0 2

LÄNGSRIB MIT AUSBRÜCHEN BÖSCHUNG WL HINTEN
